RAPPORTO DI PROVA

N. 0198/RP/13

Bracci a geometria variabile, denominati:
"Bracci a Compasso 10"
(cfr. descrizione)

TEST REPORT	VA023/14
--------------------	-----------------

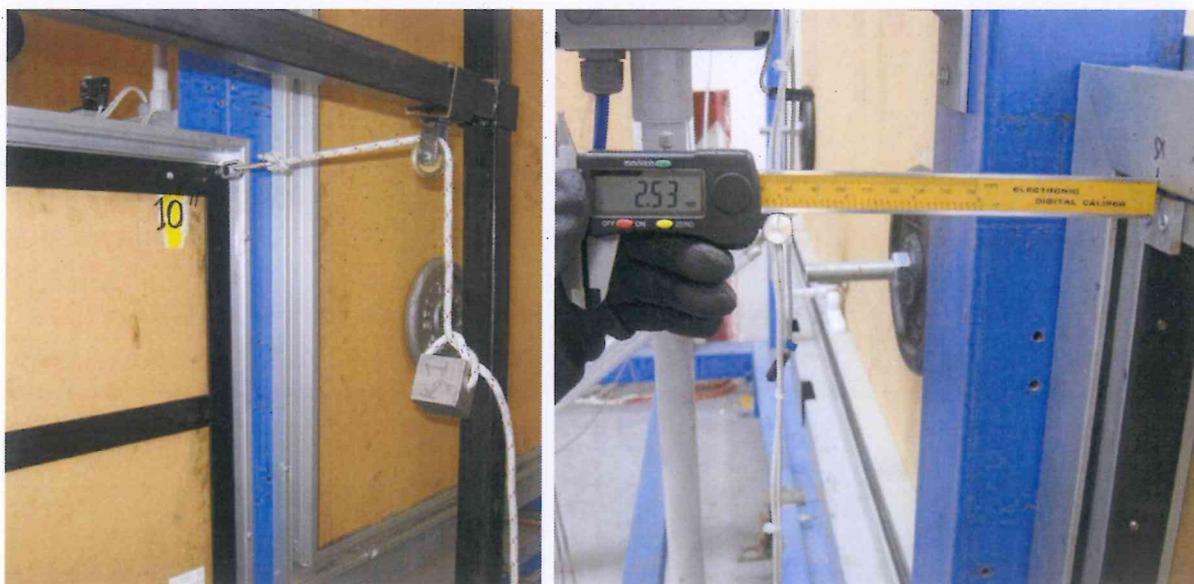
Foto 1 e Foto2. Campione sottoposto a prova durante il test di serraggio a trazione.
